Comune di Putifigari

## La tomba preistorica di S'Incantu a Putifigari (SS) - completamento del restauro conservativo -

### PROGETTO DEFINITIVO - ESECUTIVO

- Relazione storico-culturale
- scheda tecnica intervento di restauro
- quadro economico
- allegato grafico-fotografico

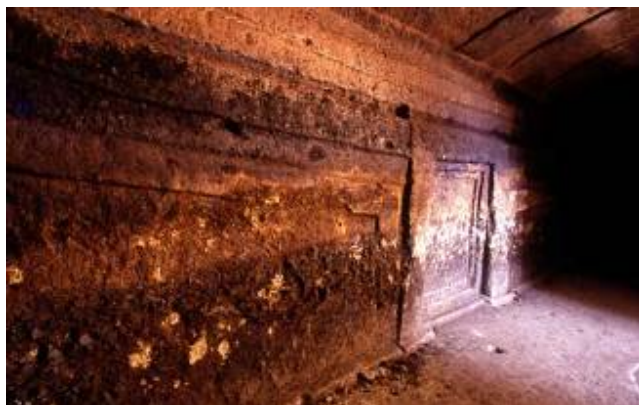
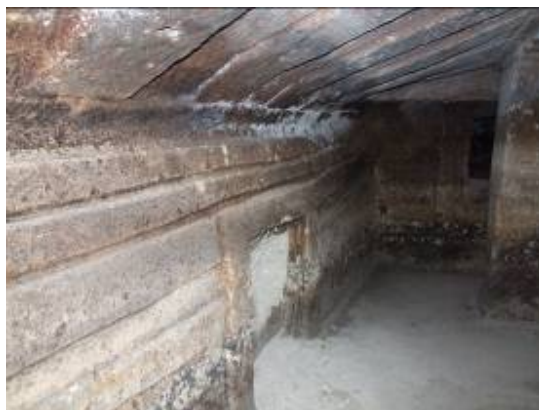
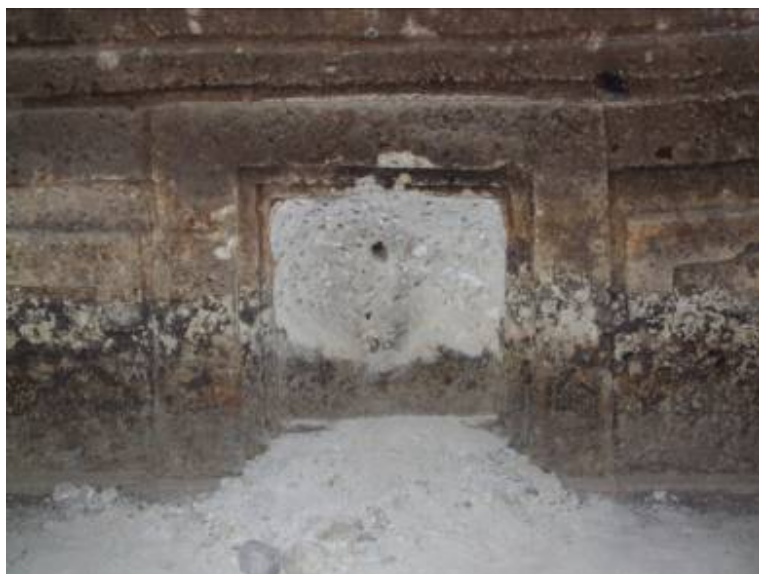
*Putifigari (SS) – Località Monte Siseri*  
 Tomba di S'incantu o dell'Architettura dipinta – interno –  
 A sinistra: particolare della falsa porta prima del danneggiamento; a destra, a seguito del  
 danneggiamento. Sotto: veduta di fronte del danneggiamento

Nonostante questi interventi, negli anni passati la tomba è stata oggetto di atti vandalici che hanno abraso in più punti le pareti e hanno lesionato, nel tentativo di sfondarla, la falsa porta della parete di fondo della cella prima con l'inserimento di un picchetto in ferro e poi con la scalpellatura di parte della superficie decorata.

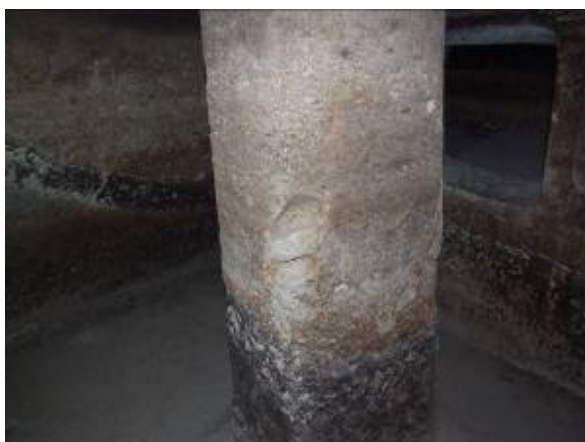
Pilastro cella – danneggiamento

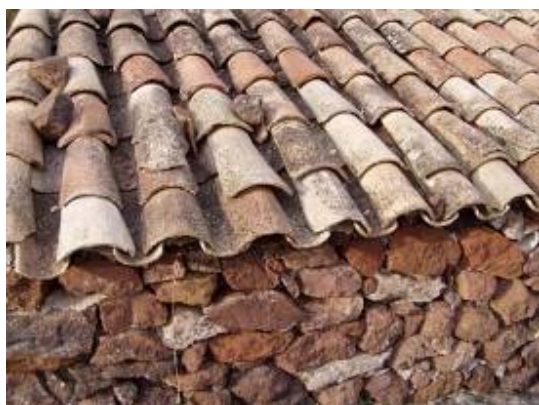
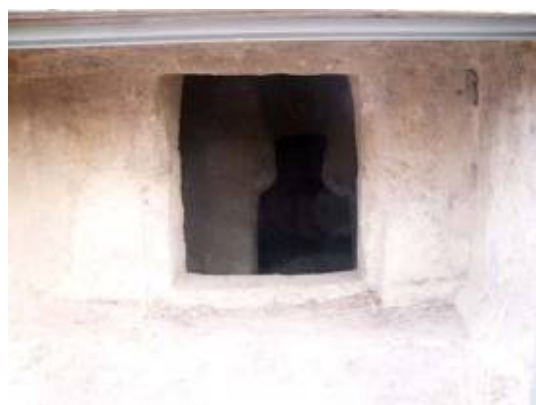
*Tomba di S'incantu o dell'Architettura dipinta – esterno - particolari della copertura e dell'accesso*

Sarà effettuato un accurato esame del sistema di copertura, sia in termini di posizionamento delle murature rispetto all'estensione della Tomba, sia per la precisa individuazione dei possibili problemi di scorrimento e impatto delle acque meteoriche contro le pareti ed in particolare con la parete opposta al portello di ingresso. Tali verifiche tendono a definire l'individuazione delle infiltrazioni di acque meteoriche e isolamento delle stesse con opportuni interventi sul sistema di copertura già esistente o direttamente sul piano sovrastante il monumento archeologico. Sarà precisato e definito un più rispondente sistema di aerazione del nuovo ambiente sovrastante (**Prescr. p. 2**), costruito per la protezione della Tomba, unitamente ad un nuovo portello di ingresso reso più attraversabile dall'aria e dal vapor acqueo, e comunque con una complessiva rivalutazione del sistema di accesso, nel rispetto della statica della struttura antica e delle sovrapposizioni moderne (**Prescr. p. 2**)
